C4 Teknik

KRISTIANSTADS KOMMUN

**Orsaksutredning bakteriekontamination av
Åhus dricksvatten**

2010

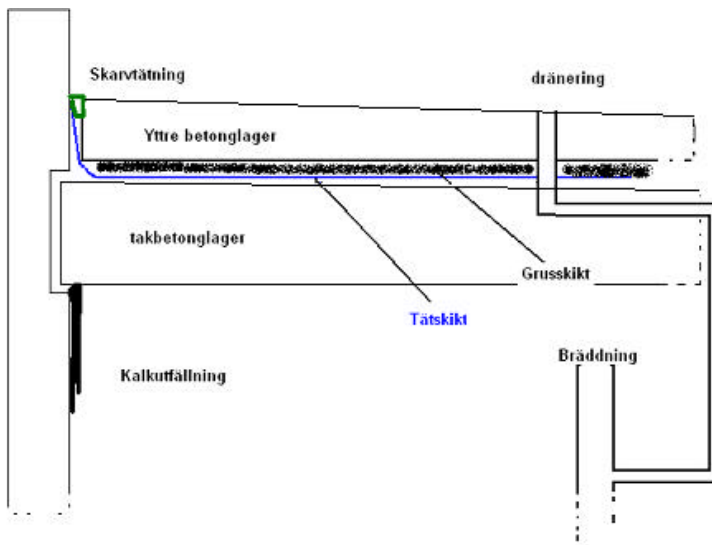
Dykarna hittade inte några synliga sprickor i taket. Inte heller några missfärgningar som visar på inläckage. Däremot syntes tydliga kalkgardiner mellan tak och vägg relativt jämnt fördelat runt om insidan av tornet. Kalkgardiner på detta sätt indikerar att det trängt eller tränger igenom vatten genom betongkonstruktionen och inte bara att det fälls ut kalk genom kondensbildning. De skulle därför eventuellt kunna dölja ett inläckage. Den invändiga inspektionen av vattentorn visar dock inte på något inläckage utöver kalkutfällningarna.

Figur 2. Förenklad skiss av en sektion av vattentornet i genomskärning.

Med den konstruktion som tornet är byggt enligt och med de material som används är läckage möjligt. Se figur 2 för enkel skiss av konstruktionen. Även om inga sprickor upptäckts av dykarna är det troligt att viss sprickbildning finns. För att få en transport av vatten och därmed också eventuella föroreningar behövs inte större sprickor än någon enstaka mikrometers diameter. Tätskiktet som skall skydda mot vatteninträngning mellan betonglagren är av "papp" och kan vara åldrad men också vara skadad i vikningarna eller ha släppt mot ytterväggen.

En inträngning av regnvatten/förorenat vatten skulle då mycket troligt sprida sig i sidled över de ytor som finns tillgängliga. Detta skulle förklara den jämnt utspridda kalkgardinen. Vid inspektion av taket hittades dåliga fogar och rester från rovfåglar samt organiskt material i form av växter.

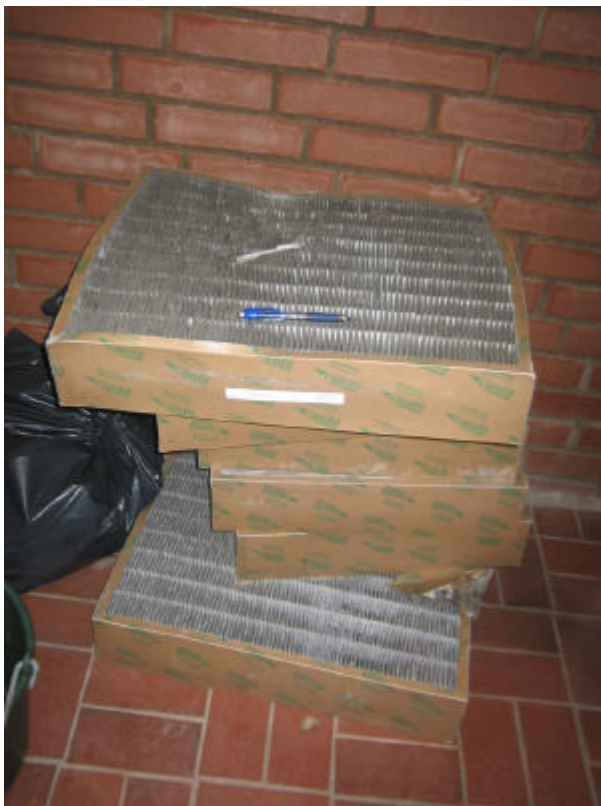
Onsdagen den 18 augusti havererade luftningsfiltren i vattenverket och rasade delvis ner i råvattenbassängerna. Filtren är relativt nya och nyinstallerades för ca ett år sedan och nuvarande filterkassetter har suttit installerade sen mars. Under perioden fram till händelsen har man vid inspektion upptäckt att kassetterna varit mycket fuktiga vilket i mars orsakade isbildning. Strax före händelsen har limstickor hittats flytande i lågreservoaren, dessa har senare visat sig komma från kassetterna.

Teorin stämmer med provresultaten och nederbördsfrekvensen och luftfiltren är en möjlig föroreningskälla men minst trolig än de övriga teorierna. Det är dock troligt att filtret vid själva raset kan ha tillfört ytterligare bakterier i dricksvattnet men att detta inte haft med ursprungliga händelsen att göra.

Bild 1. Luftfilterkassetter (foto: Peter Norberg, Weedo AB)

Efter att filtret rasat ner i bassängerna gjordes en akut sanering av hela vattenverket. Detta gjordes natten mellan onsdagen den 18 augusti och torsdagen den 19 augusti. Luftningsfiltren byttes och hela vattenverket sanerades med klor. Avhärningsfiltret kopplades i samband med detta bort.
