C4 Teknik

KRISTIANSTADS KOMMUN

**Orsaksutredning bakteriekontamination av
Åhus dricksvatten**

2010

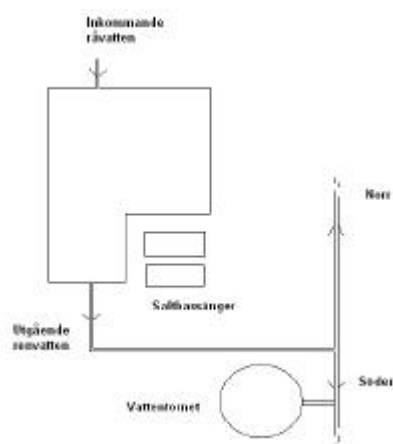
Figur 1. Ej skalenligt skiss över inkommande och utgående vatten från vattenverket. OBS endast principskiss.

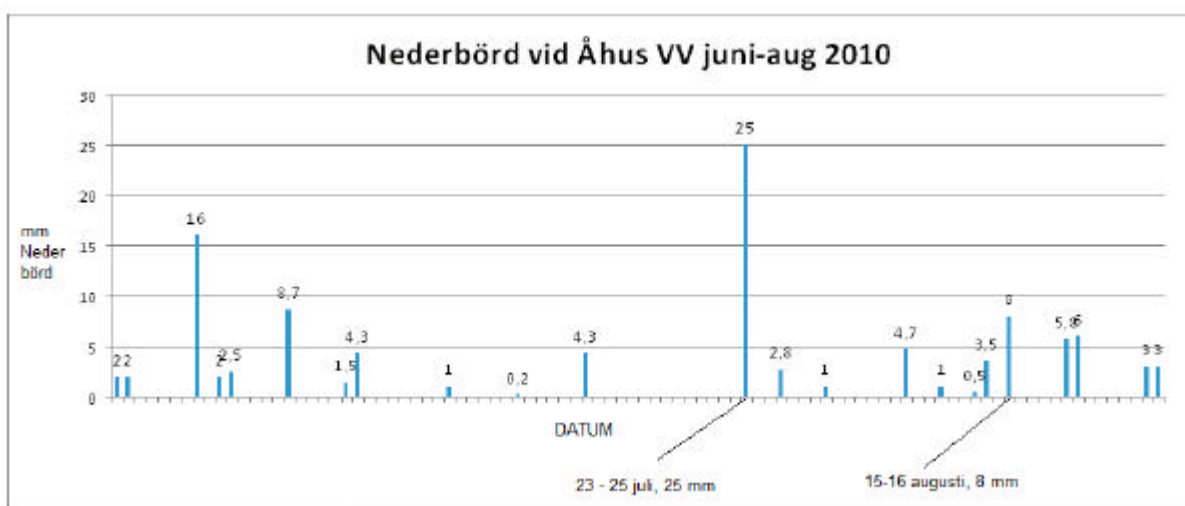
Juli 2010 var en mycket torr månad och det kom endast ca fyra mm regn i mitten av månaden förutom det kraftiga regn, 25 mm, som kom under helgen den 24 - 25:e juli. Även avläsningen den 16 augusti visade ett relativt kraftigt regn på åtta mm. Däremellan kom utspritt måttliga mängder. I figuren nedan visas en sammanställning av nederbörden i Åhus från juni till och med augusti. Avläsningarna görs varje morgon, förutom helgerna, vilket medför att avläsningen den 26 juli gäller nederbörd som fallit från fredag morgon till måndag morgon. Samma sak gäller avläsningen den 16 augusti vilket gäller nederbörd ett dygn bakåt. Provtagningen med de initiala påvisade bakterierna togs dagen efter avläsningen för helgens sammanlagda nederbörd.

Figur 2, Sammanställning av nederbörden vid Åhus VV. Vattenverkets egna avläsningar.
